## **Verkeerde zonne-energie-installaties, gezien bij onze onafhankelijke inspecties**

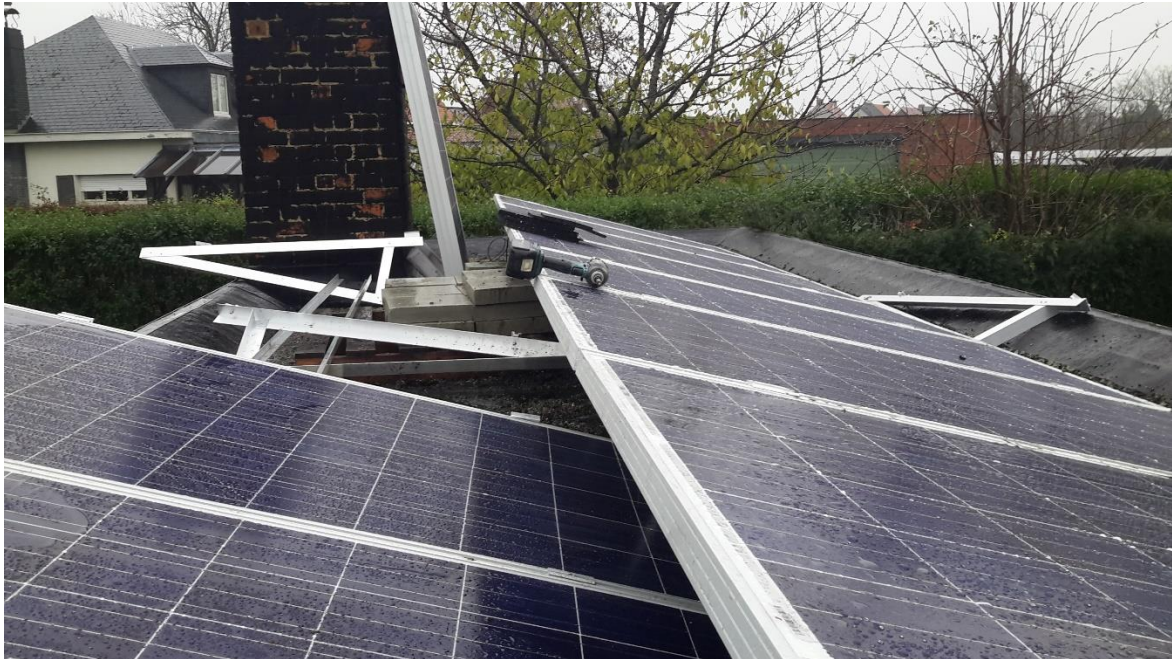
**Panelen over elkaar gelegd met inferieur constructiemateriaal**

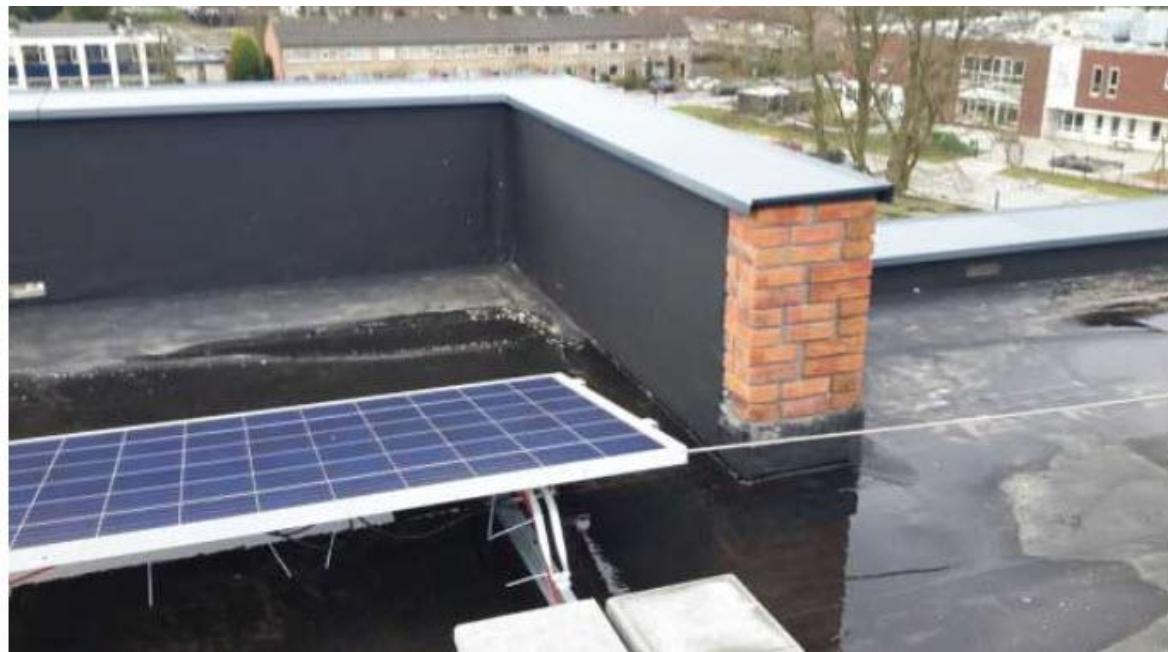
**Paneel in schaduw en over valbeveiligingslijn heen**

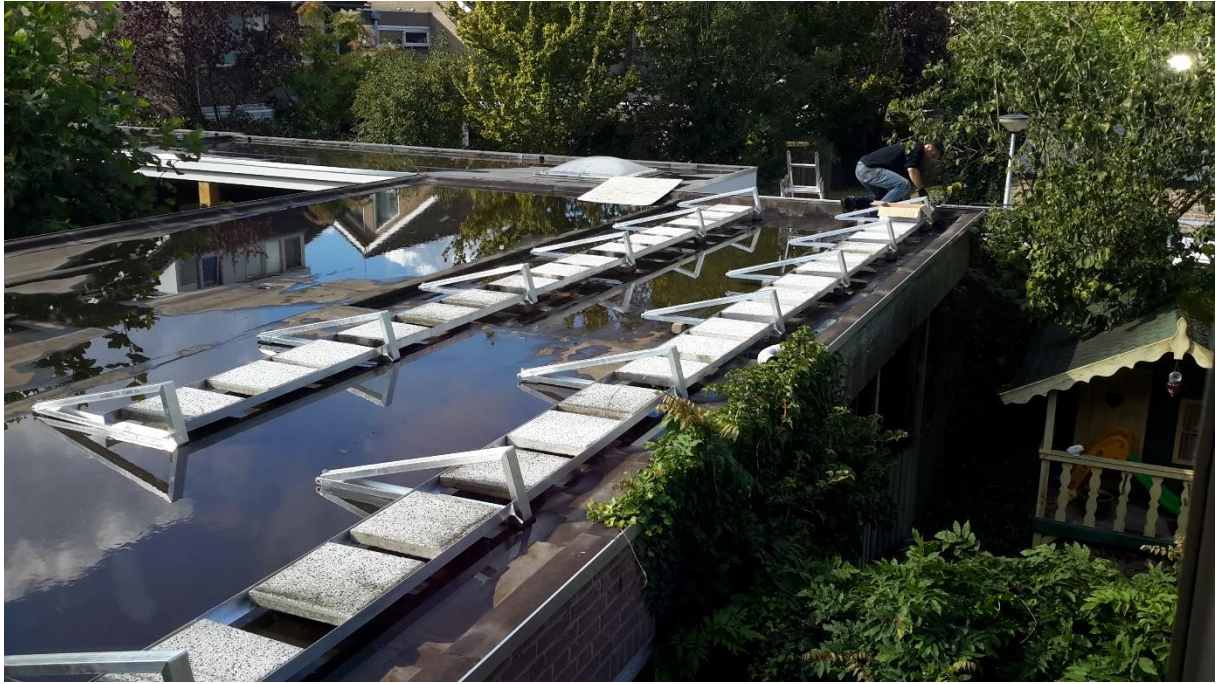
**Door combinatie van water en zonnepanelen te zware dakbelasting**

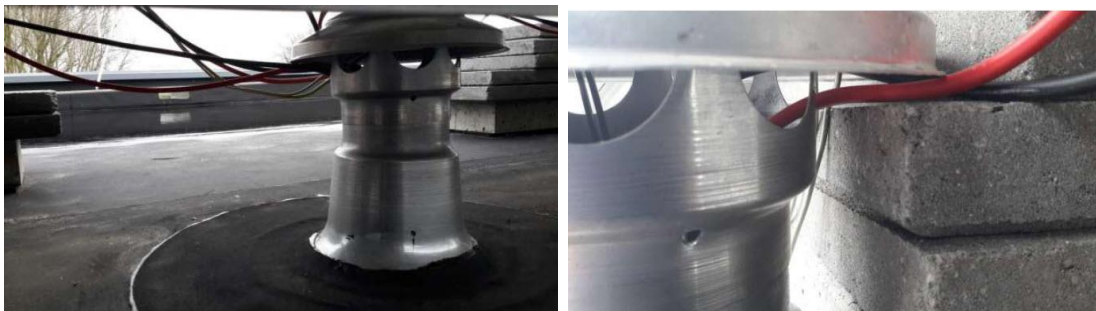
**Kabels loshangend, niet beschermd tegen insnijden**

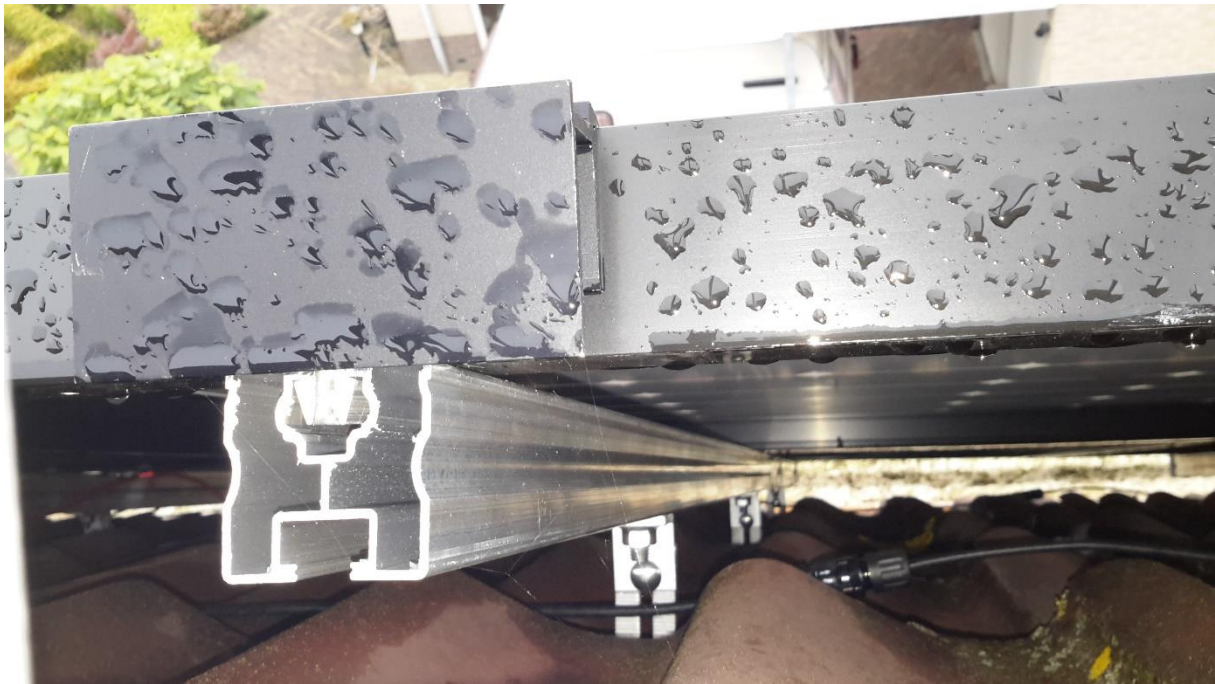
**Stekkers zitten los op de pannen (dit blijkt uit metingen)**

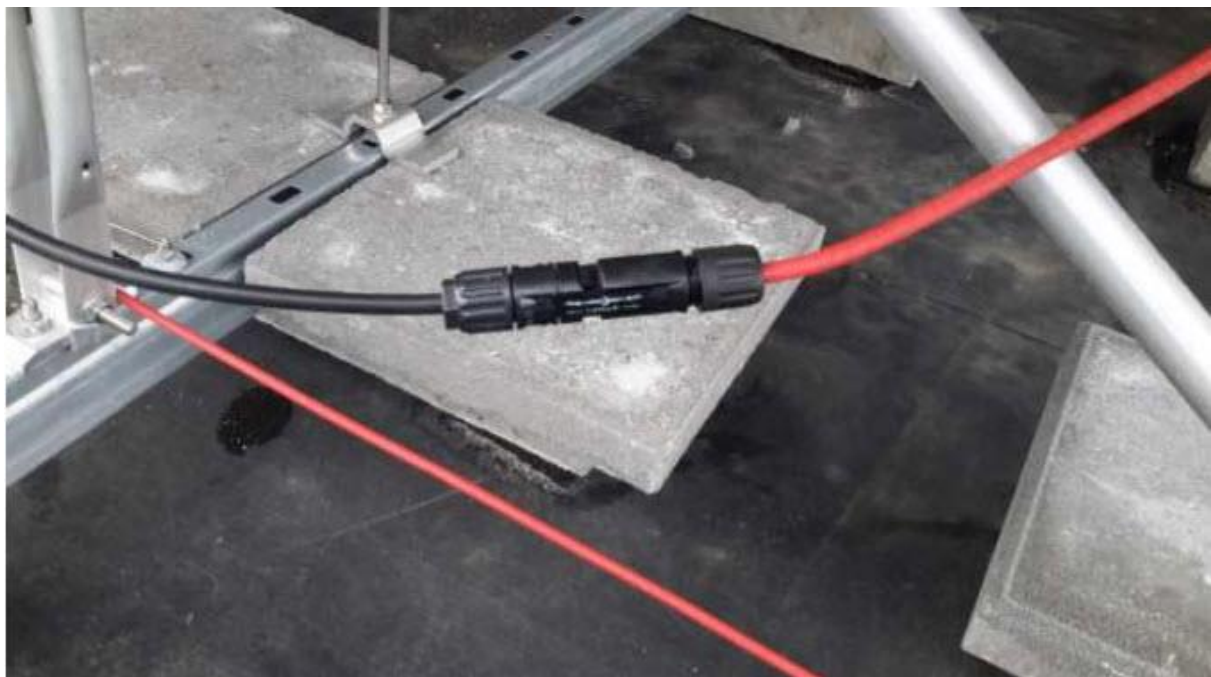
**Verschillende fabrikaten stekkers, mogelijk vonkend contact**

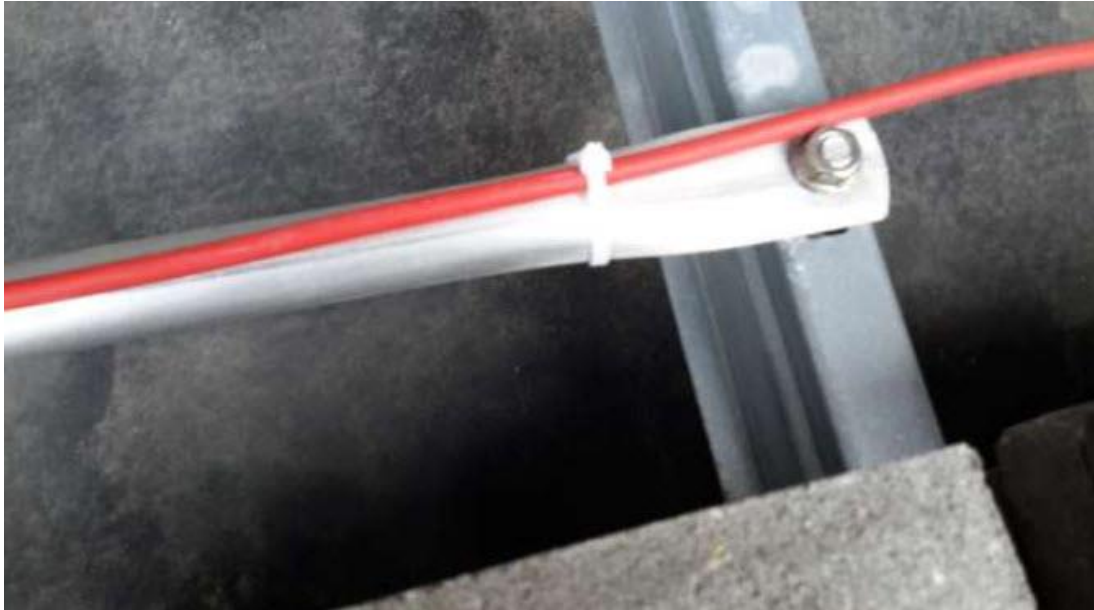
**Tiewraps niet bedoeld voor buiten**

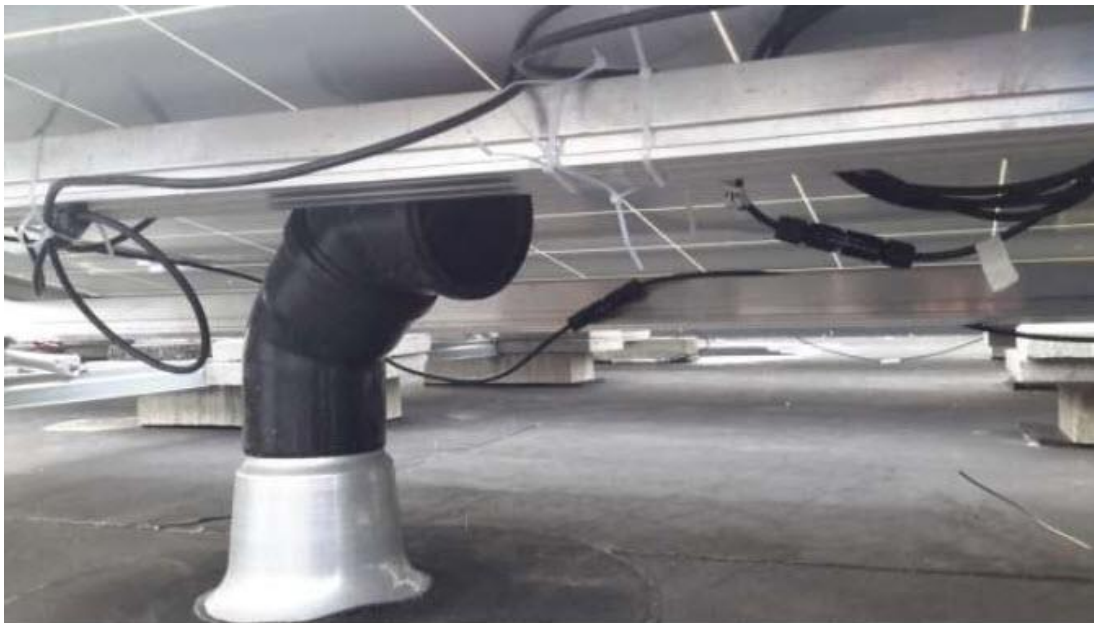
**Paneel te strak tegen afvoer aan**

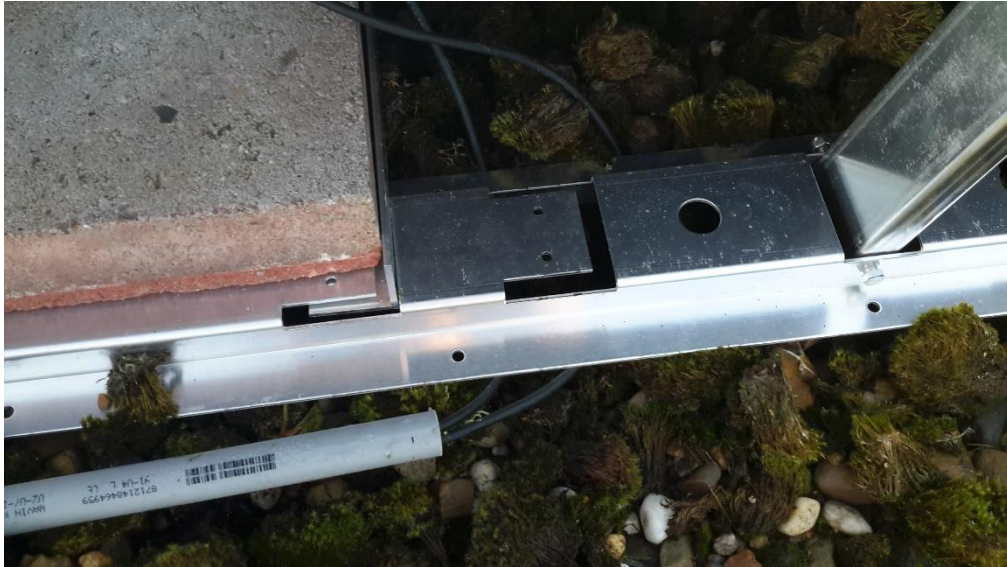
**Kabels tussen constructie door, kans op insnijden**

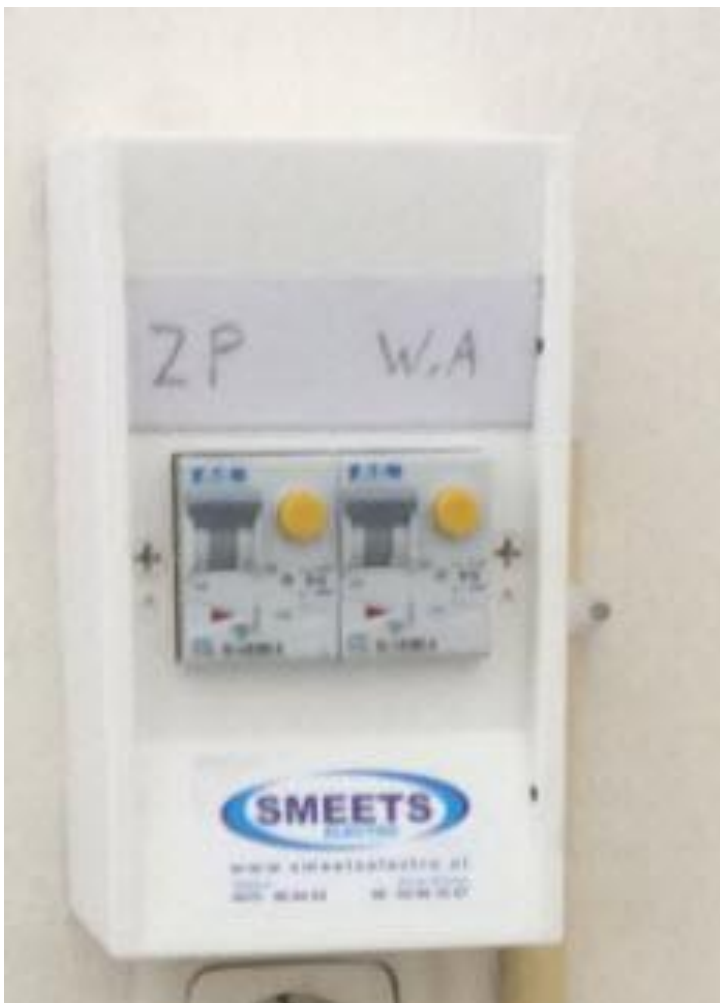
**Zonnestroomverdeler zonder hoofdschakelaar**

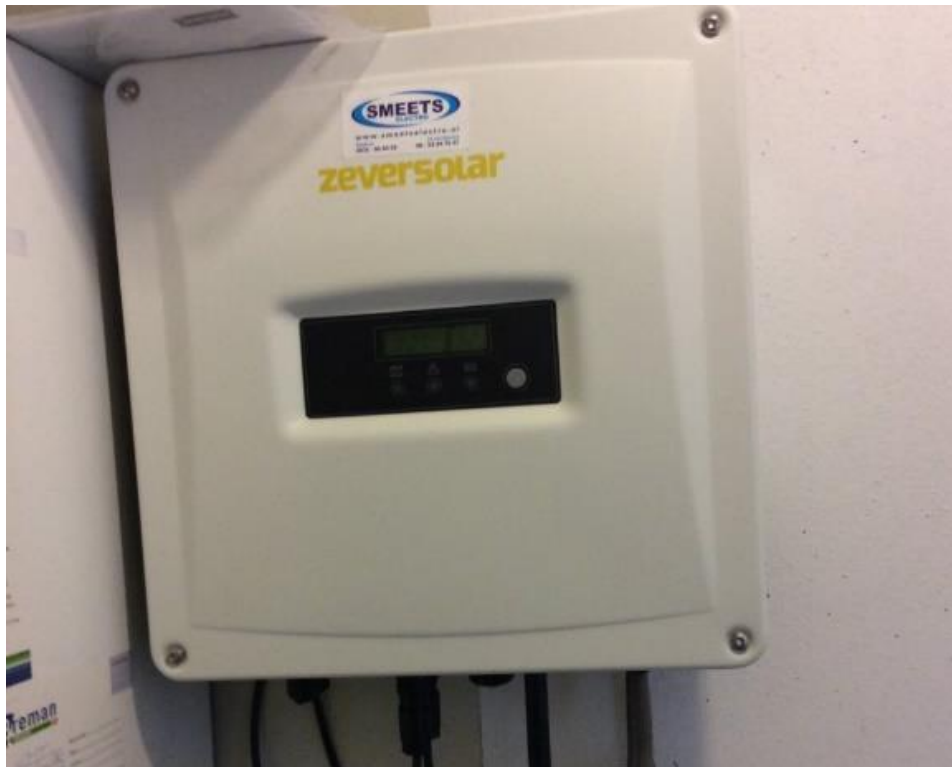
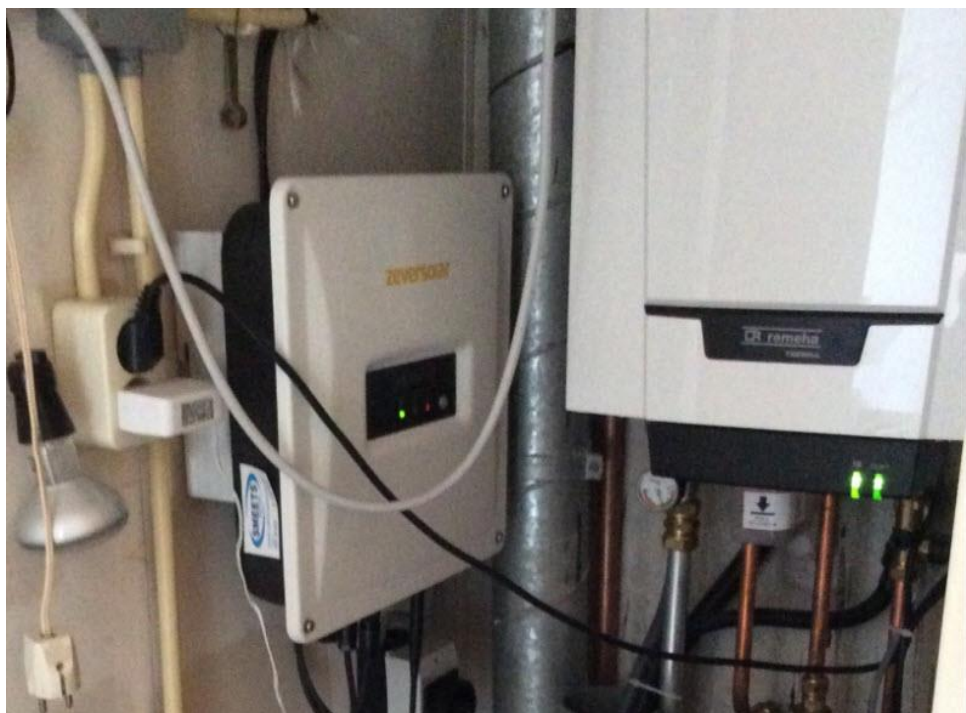
**Omvormers te dicht tegen muur aan ; kunnen warmte niet goed kwijt**

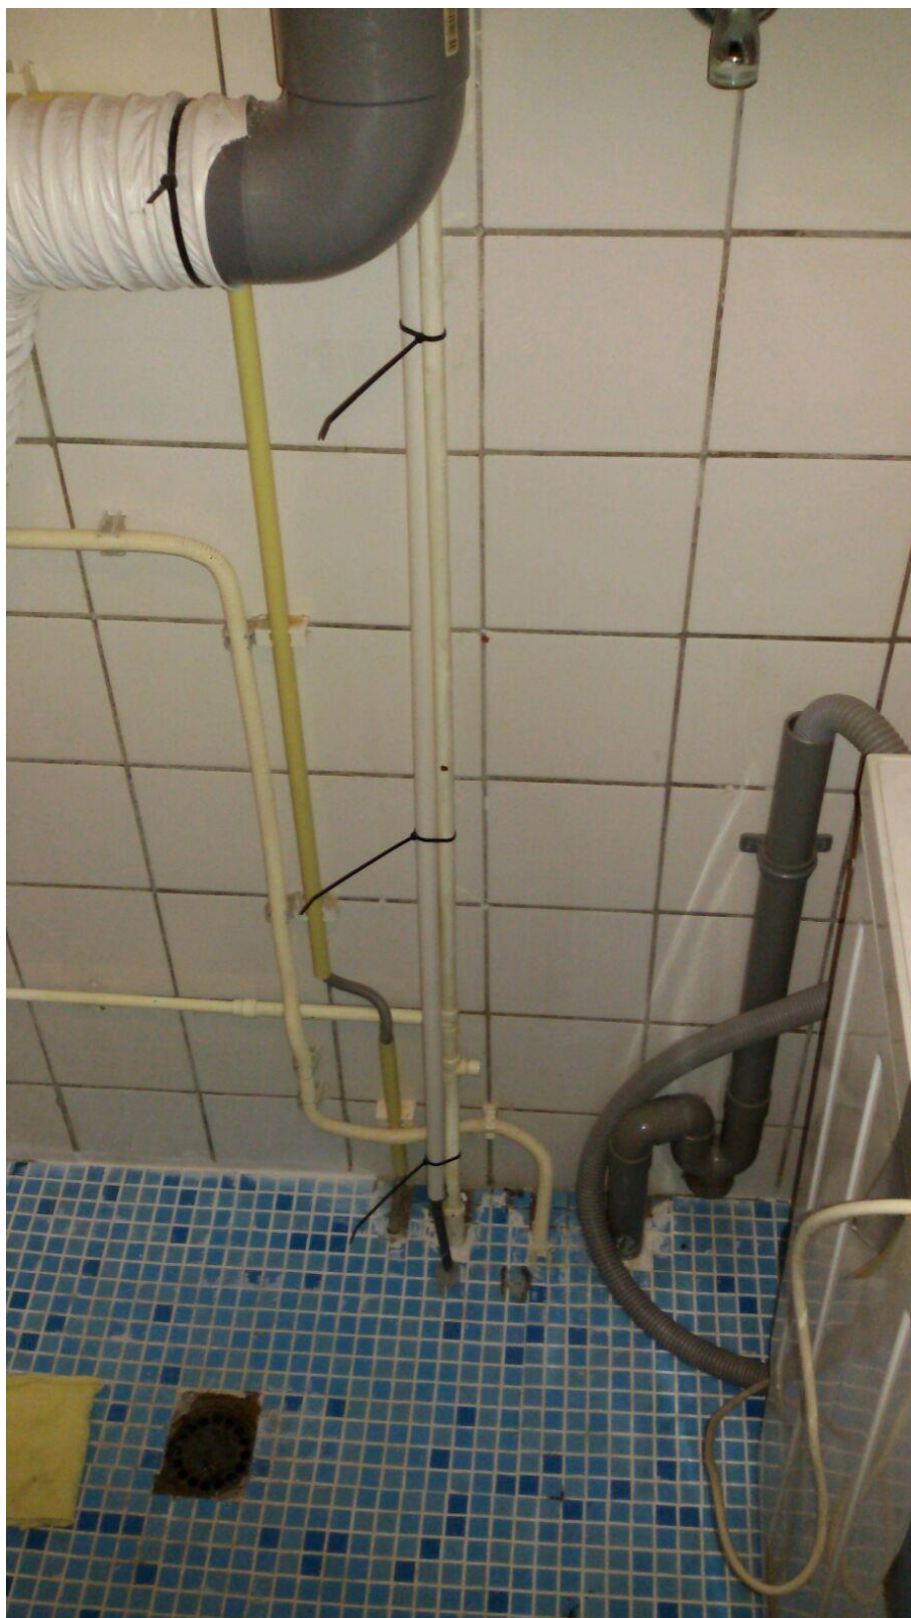
**Kabels vast aan warm waterleiding. Afvoer geraakt dus bij douchen loopt water in de meterkast.**
