Brandincidenten met fotovoltaïsche (PV) systemen in Nederland

TNO-rapport

TNO 2019 P10287

Een inventarisatie

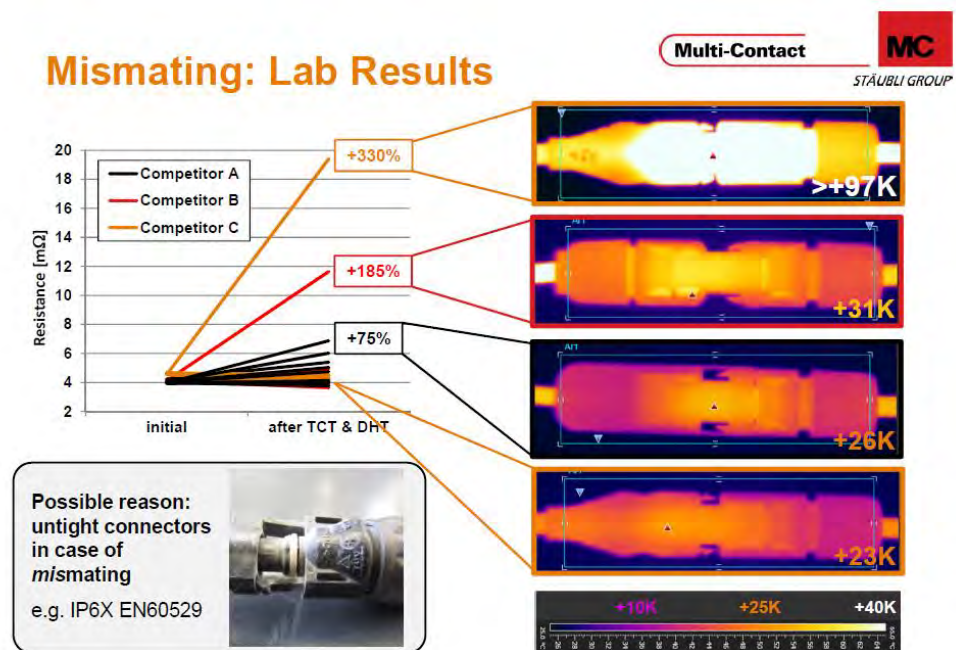
Figuur 9 toont een pagina uit de presentatie van Stäubli in de Workshop Brandsicherheit (28). *Cross-mated* (MC4-achtige) connectoren van concurrenten van Stäubli zijn getest. De connectoren hebben onder laboratoriumcondities een versnelde degradatie ondergaan van een temperatuurcyclustest van -40 tot $+85^{\circ}\text{C}$ (200x), volgens norm EN50521 en een *damp-heat* test (85°C , 85% luchtvochtigheid, 100 uur), volgens EN505021. Een Stäubli MC4-MC4 connector paar laat een temperatuurstijging ten opzichte van de achtergrond zien van slechts 11°C als deze een nominale elektrische stroom geleidt. Dezelfde elektrische stroom leidt, na de versnelde degradatietesten, bij een *mis-mated* connectorpaar tot een temperatuurstijging van maar liefst 97°C .

Figuur 10 Bron: presentatie van Stäubli in de Workshop Brandsicherheit (28). De onderzoeker van Stäubli laat de consequenties zien van een van de *mis-mate* combinaties van connectoren van concurrenten van Stäubli (die claimen MC4-compatibel te zijn). De connectoren hebben een *accelerated degradation tests* in laboratoriumomstandigheden ondergaan en zijn daarna gemeten. Bij een "*mis-mated*" connectorcombinatie is de weerstand na de degradatiecondities opgelopen tot 19 mOhm hetgeen, bij doorlating van een nominale elektrische stroom, tot een lokale temperatuurstijging van $+97^{\circ}\text{C}$ leidt.

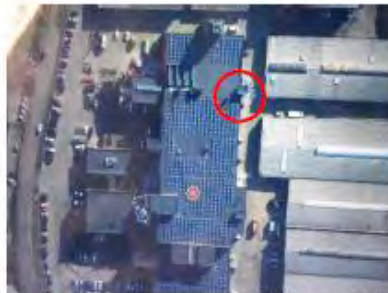
Plattegrond van het gebouw (rood is het gedeelte waar de brand zich bevond)

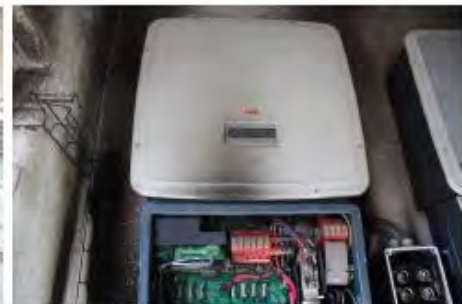
De kap van de linker omvormer verwijderd

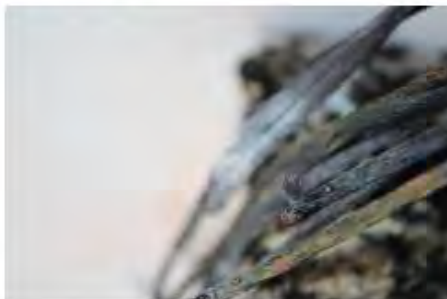
'Pareltjes'

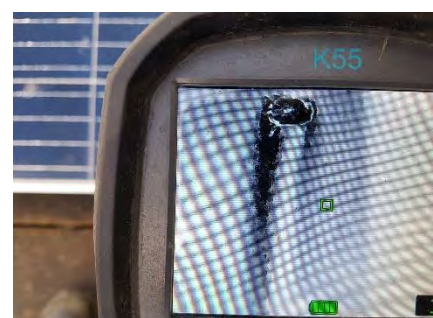
Op droge en niet beschadigde delen ongeveer 20 tot 25 graden Celsius.
De beschadigde delen (zichtbare hotspots) Ongeveer 40 tot 45 graden Celsius weer.
