Brandincidenten met fotovoltaïsche (PV) systemen in Nederland

TNO-rapport

TNO 2019 P10287

Een inventarisatie

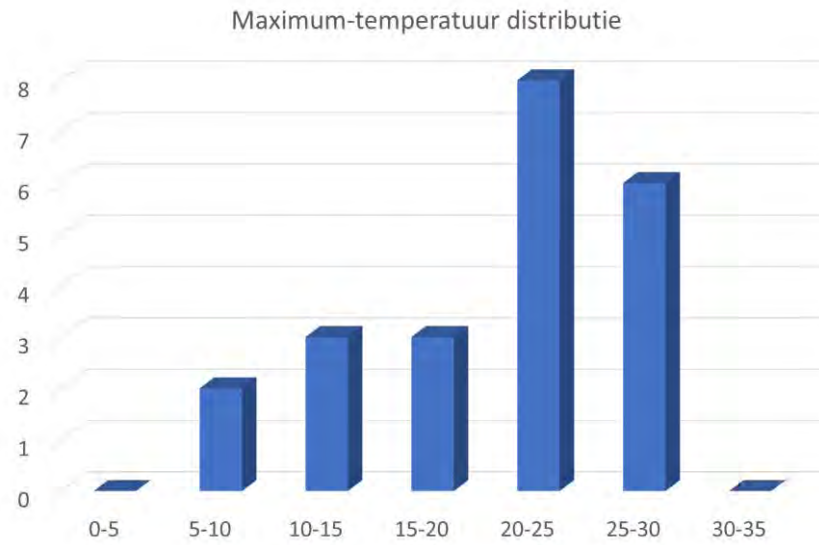
Figuur 2 Verdeling van de maximumtemperatuur (gemeten in de Bilt) waarbij de brandincidenten optraden.

De meeste brandincidenten hebben in voorjaar en zomer van 2018 plaatsgevonden. Onderstaande histogrammen laten zien dat veel branden hebben plaatsgevonden bij relatief hoge temperaturen en hoge instralingen en met name bij zwakke wind (2-3 m/s, 2 Beaufort). De meteodata komen van weerstation de Bilt en lokale weersomstandigheden kunnen dus afwijken. Uiteraard leidt een hoge instraling en een hoge omgevingstemperatuur en een geringe koeling door de wind tot hoge zonnepaneeltemperaturen. Bovendien leiden hoge instralingen tot hoge elektrische stromen in de kabels van de PV-systemen. Het is belangrijk op te merken dat vermogensdissipaties (bijvoorbeeld in overgangswaarden van connectoren) schalen met de elektrische stroom in het kwadraat. Deze combinatie van omstandigheden lijkt statistisch gezien een belangrijke rol te spelen. Echter niet bij alle brandincidenten is dit het geval.

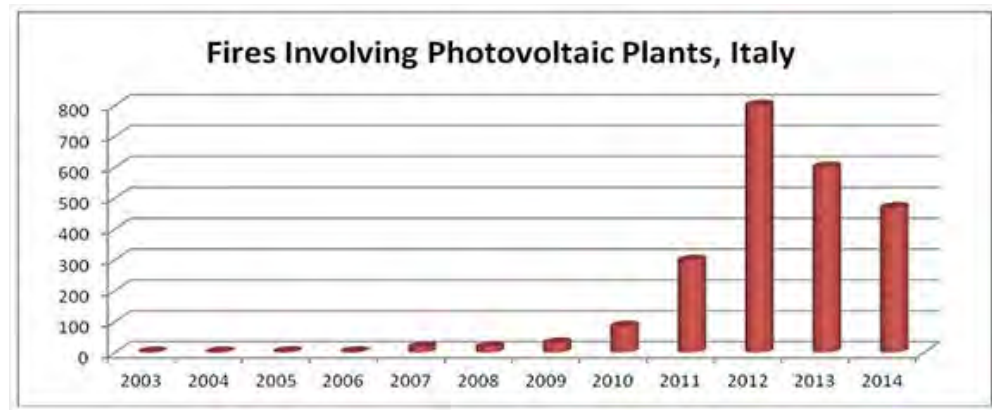
Figuur 5 PV-gerelateerde brandincidenten in Italië (5).

Volgens dit artikel komt de piek van zo'n 700 brandincidenten in 2012 door de golf van nieuwe installaties. Bij deze installaties vond de brand hoofdzakelijk in hetzelfde jaar als de oplevering van het PV-systeem plaats, waarbij men stelt dat een gebrek aan gekwalificeerde ontwerpers en installateurs een belangrijke rol heeft gespeeld. Genoemde oorzaken zijn incorrect schaduwmanagement, blootstelling van componenten aan abnormale condities (condensatie onder panelen), slechte kwaliteit componenten, tijdens de installatie kapotgetrokken kabels, "*under-evaluation of typical DC current behavior*" en zonnecelmismatch. Studies naar de Italiaanse incidenten hebben uitgewezen dat DC-vlambogen en de ontsteking van brandbaar polyurethaan en polystyreen de belangrijke factoren waren bij deze branden. Het artikel over de Italiaanse brand-incidenten gaat niet in detail in op wat het karakter van de vlambogen is: intern in de connectoren of extern. In paragraaf 4.1.2 zullen wij de term "vlambogen", die in het jargon voorkomt, nuanceren en laten zien dat hier ook oververhitting van connectoren mee bedoeld kan worden en dat er nog veel onduidelijk is over de fysisch mechanismen.

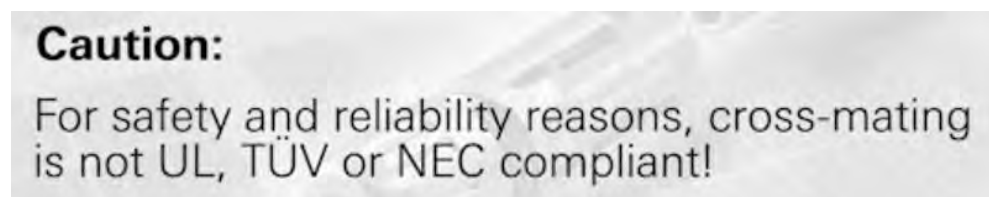
Figuur 8 Waarschuwing in de montagevideo van Stäubli ten aanzien van combineren van verschillende merken connectoren.

De uitspraak wordt in een gezamenlijk artikel onderstreept door TÜV Rheinland (16). Tevens wordt dit in de instructievideo van Stäubli/MultiContact gezegd, zie Figuur 8.

Algemeen wordt aanbevolen om gelijke merken connectoren te gebruiken; in Frankrijk is dit verplicht gesteld (17): *“Pour garantir la qualité de la connexion et limiter les risques d’arc électrique pouvant créer des incendies, chaque couple de connecteurs mâle femelle à assembler doit être de même type et même marque.”*

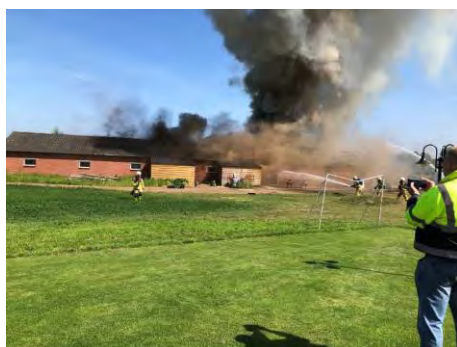
A.1 Aalten

Max. temperatuur de Bilt: 26.1 C.
 Globale instraling de Bilt [J/cm²] : 2953.
 Etmaalgemiddelde windsnelheid: 3.8 m/s

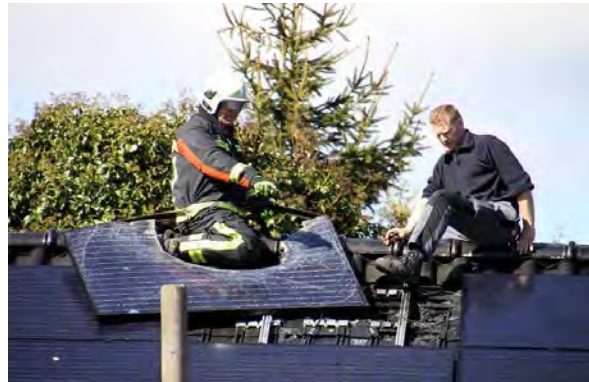
A.3 Appelscha

Referentie	https://www.frieslandactueel.nl/2015/04/19/zonnepanelen-op-woning-brand/ https://www.compactmedia.nl/2015/04/19/kortsluiting-in-zonnepanelen-zorgt-voor-brandweerinzet-video/
Type	Indak systeem (afgeleid van beeldmateriaal)
Datum	19-4-2015
Weer	Max. temperatuur de Bilt: 15.2 C. Globale instraling de Bilt [J/cm ²] : 1896. Etmaalgemiddelde windsnelheid de Bilt: 1.6 m/s Uit de video blijkt de brand te zijn begonnen bij een paneel dat zich niet aan de zijkant van het systeem bevond. Normaal gesproken is hier een male-female connector verbinding tussen twee panelen. De kans dat het hier zou gaan tussen een verbinding tussen twee verschillende merken connectoren is dus klein.

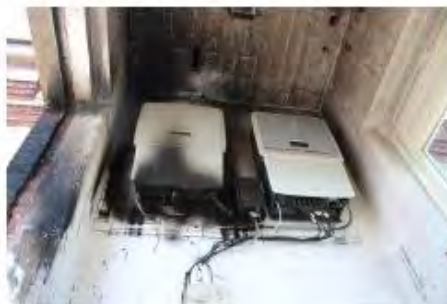
De omvormers

Mogelijke oorzaken zijn: overbelasting in een connector die de zonnepanelen verbind met de omvormer (dit lijkt het meest waarschijnlijk) of kabelschade tijdens de installatie of schade door dieren

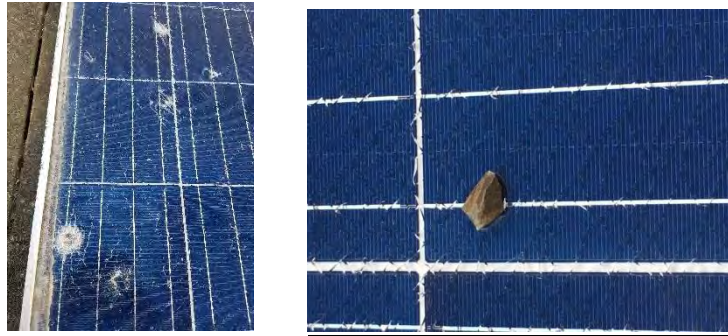
In de zomer van 2018 is het dakbedekking van de toren vervangen door nieuwe dakbedekking en grint. Bij het aanbrengen van het grint (omhoog geblazen op het dak) op de bovenste etage zijn kiezels via de 1,5 meter brede watergoot op de zonnepanelen van de remise gevallen.

De naar beneden gevallen kiezels hadden sterren en grote beschadigingen veroorzaakt wat ook bijvoorbeeld door een hagelbui kan worden veroorzaakt.

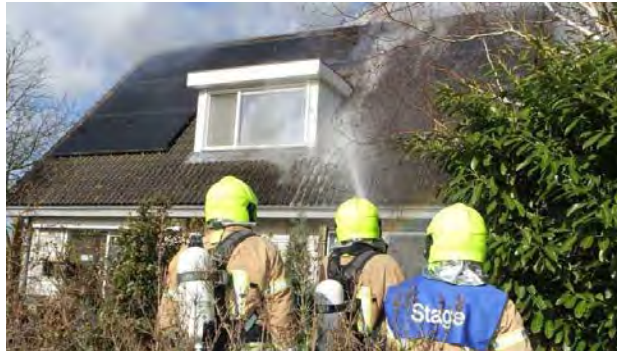
A.18 Rotterdam

Op datum heeft er brand gewoed in een vrijstaande woning aan de straat in plaats. Waarschijnlijk is de brand door kortsluiting in de zonnepanelen op het dak ontstaan. De brand heeft zich uit kunnen breiden via het dampremmende folie op het dak. Tijdens het incident is er onduidelijkheid over de juiste aanpak om de zonnepanelen te blussen. Een monteur van netbeheerder heeft de zekeringen en hoofdzekering van de meterkast omgezet. Vervolgens is de omvormer met kleine blusmiddelen geblust, de zonnepanelen en de rest van de zolder zijn met water geblust. Bij de overdracht van het incident zijn geen nadere maatregelen met betrekking tot de zonnepanelen getroffen. Hierover staat in de instructiekaart zonnecellen niks vermeld. Naderhand is over de afhandeling en overdracht van het incident consternatie ontstaan. Het blijkt dat de zonnepanelen mogelijk spanning blijven leveren ook al is de converter uitgeschakeld.

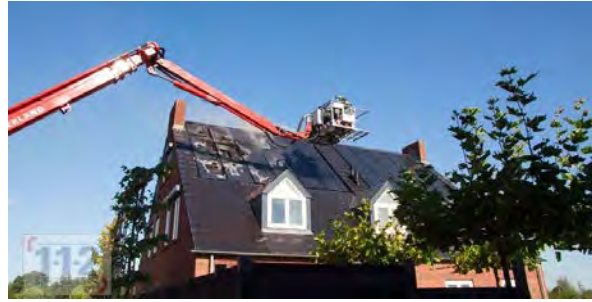
A.26 Zwaanshoek 2018

Adres	Zwaanshoek
Datum	brand op 13-9-2018
Weer	Max. temperatuur de Bilt: 19.5 C. Globale instraling de Bilt: 1769 J/cm ² Etmaalgemiddelde windsnelheid: 1.3 m/s In-dak systeem
Referenties	https://solarmagazine.nl/nieuws-zonne-energie/i16779/woning-met-zonnepanelen-in-zwaanshoek-getroffen-door-brand https://www.nhnieuws.nl/nieuws/231243/Zonnepanelen-vliegen-in-brand-in-Zwaanshoek https://www.112meerlanden.nl/2018/09/13/zwaanshoek-zonnepanelen-vliegen-in-de-brand-op-dak-woning/ https://www.rtlnieuws.nl/nieuws/artikel/4420686/zonnepanelen-huizen-record-brand https://www.haarlemsdagblad.nl/haarlem-eo/zonnepanelen-vatten-vlam-nieuwbouwwijk-zwaanshoek https://witteweekbladnieuw-vennep.nl/lokaal/zonnepanelen-vliegen-brand-zwaanshoek-485810 https://www.rtl.nl/video/4cad96a4-83ef-4ad5-b8bc-359a7d0401ec/ https://www.uitzendinggemist.net/aflevering/448126/Rtl_Nieuws_1930_Uur.html
